# Comparaison du passage de tortues et de serpents dans des ponceaux de drainage le long de deux autoroutes en Amérique du Nord

Kari E. Gunson

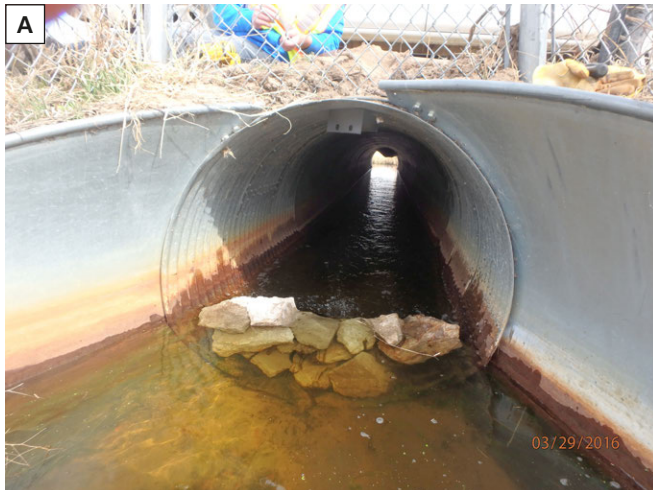
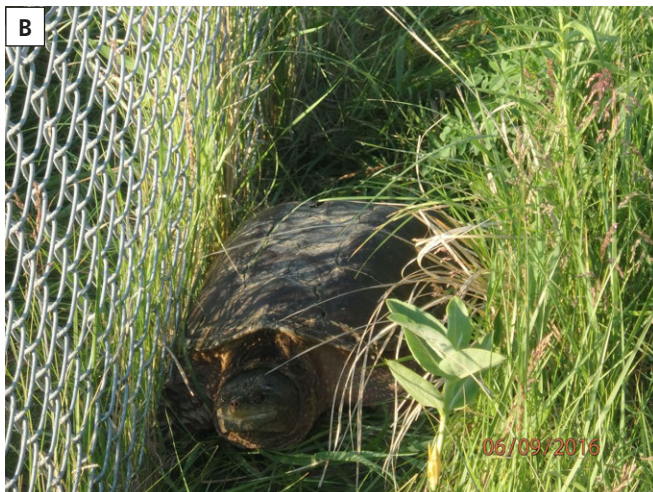
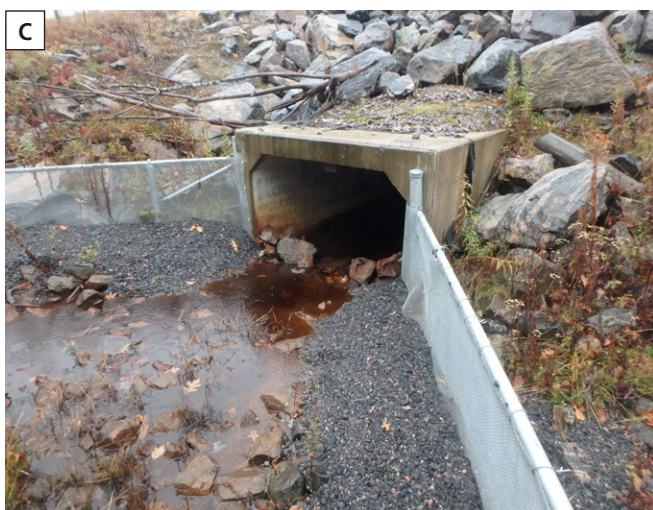
Figure 2. Exemples de ponceaux suivis et de clôtures d'exclusion sur les sites d'études: a) caméra installée au-dessus d'un ponceau le long de la route 83, dans la réserve faunique nationale de Valentine (Nebraska, États-Unis); b) tortue serpentine se déplaçant le long de la clôture à mailles métalliques en bordure de la route 83 au Nebraska, États-Unis; c) ponceau avec clôtures d'exclusion et roches dirigeant les animaux sous la caméra, le long de l'autoroute 69 en Ontario, Canada.

Le premier site d'étude est situé sur la route 83 dans le refuge faunique national de Valentine au Nebraska, aux États-Unis (figure 1a). La zone d'étude était un tronçon de 19,3 km de la route 83 qui traverse un écosystème de dunes constitué d'une alternance de crêtes et de vallées sablonneuses (Huijser et collab., 2017). Chaque vallée de part et d'autre de cette route à 2 voies comprend 1 lac, et l'écoulement de l'eau sous l'autoroute est facilitée grâce à 11 ponceaux de drainage. Tous ces ponceaux sauf 1 ont été conçus pour le drainage et ont un diamètre compris entre 0,9 et 1,2 m (figure 2a). Au début des années 2000, des clôtures d'exclusion faunique (chacune mesurant de 240 à 650 m de long) ont été installées le long de 5 tronçons de route qui traversent des vallées et des dunes. La clôture à mailles métalliques sans surplomb (c'est-à-dire sans retour vers le milieu naturel) mesure 90 cm de haut, dont 3,8 cm ont été enterrés dans le sol (figure 2b).

Pour les 2 sites d'étude, une caméra à déclenchement automatique par le mouvement (modèle Reconyx PC800 ou PC900) a été installée au-dessus d'une entrée de chacun des ponceaux sélectionnés pour le suivi de l'utilisation par la faune (figure 2a). Au site du refuge faunique national de Valentine, le long de la route 83, les caméras ont été programmées pour un déclenchement par le mouvement uniquement, alors que le long de l'autoroute 69, dans la forêt boréale, les caméras ont été programmées pour un déclenchement par le mouvement ainsi qu'à intervalles fixes présélectionnés (10 à 15 secondes). De plus, des roches ont été placées sur le substrat des ponceaux afin de diriger la faune sous le champ de détection de la caméra (figure 2a). Lorsque de l'eau coulait dans le ponceau, les roches atteignaient la surface de l'eau; leur empilement était ajusté en fonction des fluctuations du niveau d'eau afin d'optimiser la détection des déplacements fauniques. Au site du refuge de Valentine, des caméras ont été installées à l'une des extrémités de 8 ponceaux et étaient opérationnelles du 1<sup>er</sup> avril au 30 septembre 2016. Au site de la forêt boréale, des caméras ont été installées à l'une des extrémités de 18 ponceaux et ont été en marche de juin à septembre en 2015, 2016 et 2017. Des franchissements complets par les tortues et les serpents ont eu lieu lorsque les animaux ont pénétré dans le ponceau et ne l'ont pas retraversé le même jour. Un demi-tour avait lieu lorsque l'animal déclenchait la caméra en pénétrant et en se déplaçant dans la structure, mais faisait demi-tour pour quitter cette structure le jour même.
